## **RELATÓRIO DE AUDITORIA Nº 63/2016 – DIRAD/CONAG/SUBCI/CGDF**

**Unidade** : Administração Regional do Sobradinho  
**Processo nº** : 040.001.385/2014  
**Assunto** : AUDITORIA DE CONFORMIDADE EM TOMADA DE CONTAS ANUAL  
**Exercício** : 2013

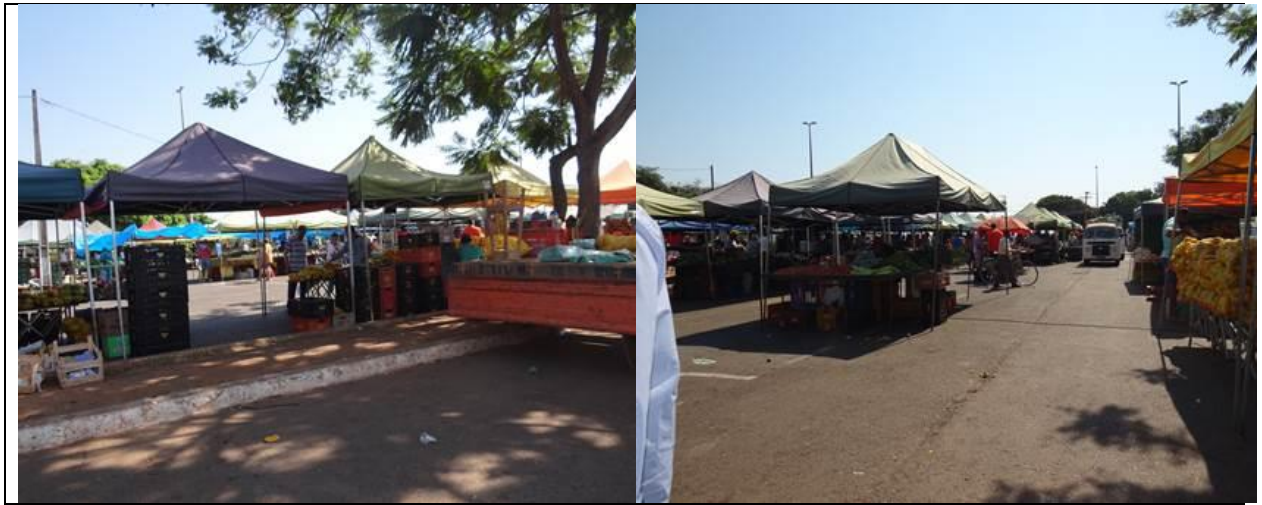
A seguir são apresentadas imagens do local onde ocorre a Feira da Lua:

A Feira da Lua localizada nas proximidades do Ginásio de Esportes funciona todas as sextas-feiras das 6hs até às 22hs, onde também há comércio em outros dias da semana. Não foi informada a quantidade de feirantes, pois no período da manhã a feira destina-se à venda de hortifrutigranjeiros e nos períodos da tarde e da noite, à venda de artesanatos e comércio de alimentos. Constatou-se que os feirantes utilizam de energia elétrica paga pela Administração Regional e não há pagamentos pelo uso da área pública.

- a) providenciar a regularização dos espaços públicos das feiras livres de Sobradinho; e
- b) efetuar as cobranças dos permissionários da Feira Permanente assim que concluir o levantamento do débitos existentes, bem como, das demais feiras citadas.

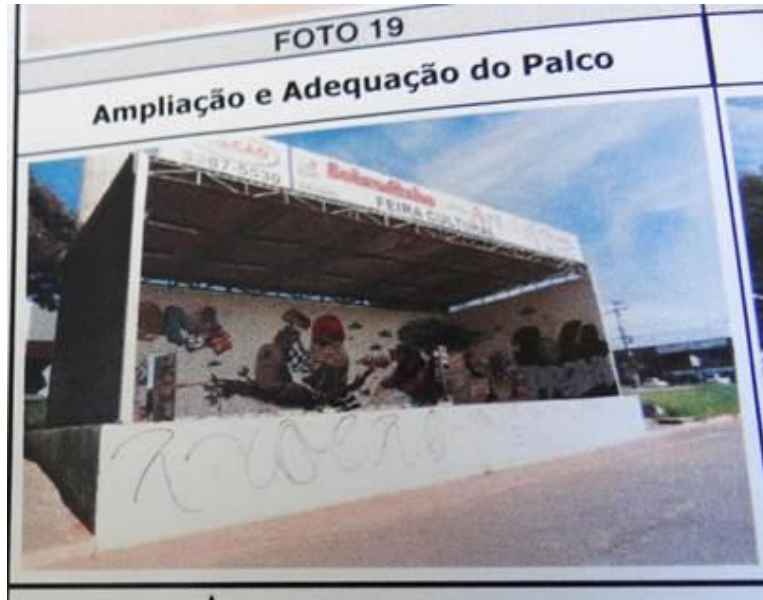
Antes da Reforma;

Em 24/09/2015 a equipe de auditoria realizou vistoria “*in loco*” na obra executada pela empresa XK Construtora Ltda-ME, cnpj 15.812.317/0001-08, no valor de R\$ 148.010,20, situada na Qd 02, Setor de Esporte, mediante a Carta Convite nº 004/2013, para execução de reforma e adequação de melhorias no Placo da Feira da Lua.

Conforme as fotos acima e a vistoria externa verificou-se que houve execução da reforma, todavia, não foi possível verificar se estavam de acordo com os requisitos

Adotar medidas para que a guarda, gestão e acesso ao Palco da Feira da Lua fique exclusivamente em poder de servidores da Administração Regional de Sobradinho.

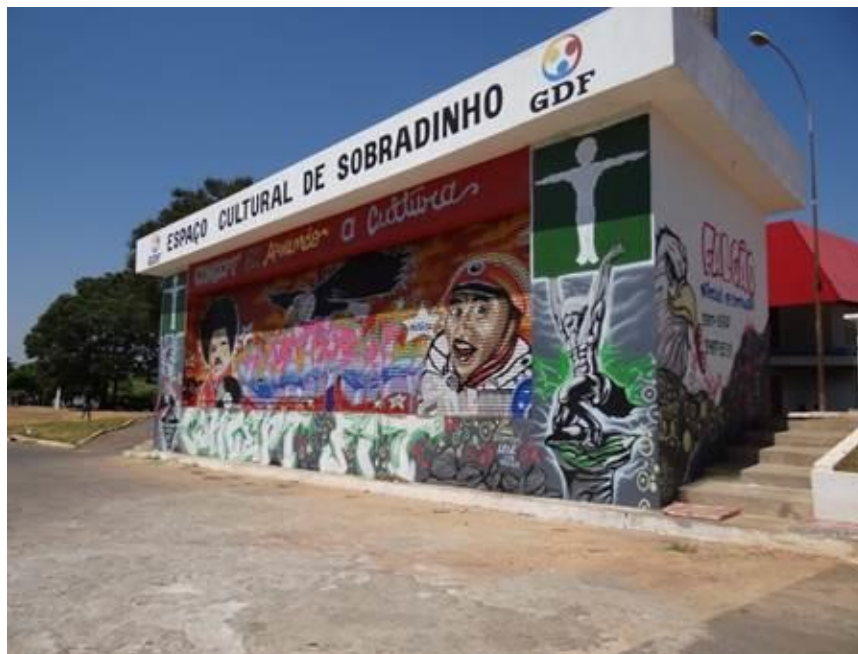
Reforma Concluída:

contidos no edital de licitação pois o acesso ao local está restrito a terceiros estranhos à Administração Regional.

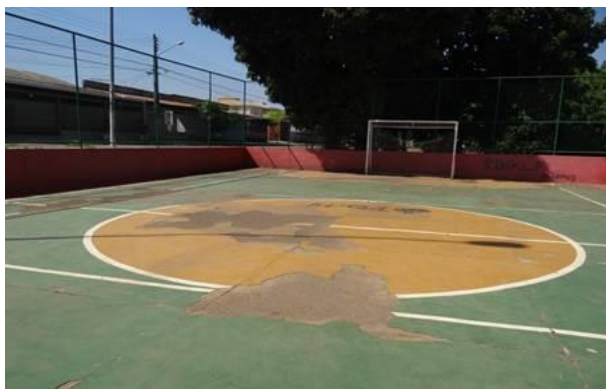
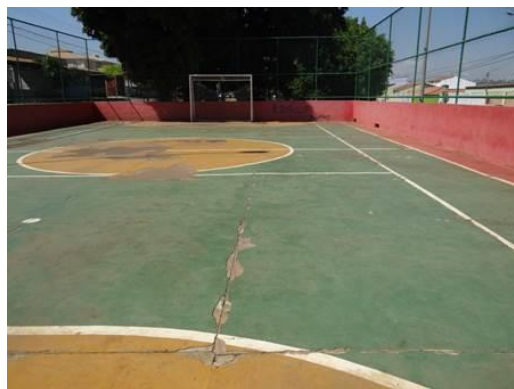
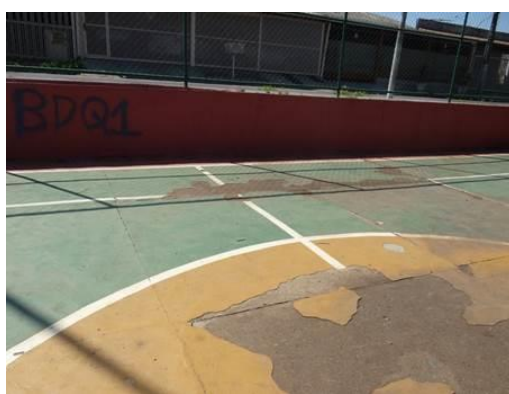
A empresa JHL Engenharia Ltda, CNPJ 01744105/0001-18, Processo nº 134.000.694-2013, foi contratada para executar as reformas de três Quadras Poliesportivas, porém em uma delas, verificou-se expressiva deterioração no piso da quadra, sendo que o serviço foi realizado a menos de um ano e meio evidenciando a utilização de materiais de baixa qualidade, conforme demonstrado nas fotos a seguir:

Acompanhamento e fiscalização inadequados e/ou ausentes do executor do contrato.

Solicitar que os representantes da empresa JHL Engenharia Ltda adotem medidas para reparar e/ou indenizar os danos/defeitos existentes na quadra poliesportiva, por responder pela solidez e segurança durante cinco anos, nos termos do Código de Defesa do Consumidor, art. 27 e código Civil, art. 618.
